## INFLUENȚA CONSTRUCȚIILOR HIDROTEHNICE ASUPRA COMPORTĂRII REȚELEI DE DESECARE, ÎN SISTEMUL DE DESECARE-DRENAJ BOGDĂNEȘTI- BAIA, JUDEȚUL SUCEAVA

Oprea RADU<sup>1</sup>, Paul SAVU<sup>1</sup>

<sup>1</sup> „Ion Ionescu de la Brad” University of Agricultural  
Sciences and Veterinary Medicine Iași  
e-mail opricaradu@yahoo.com

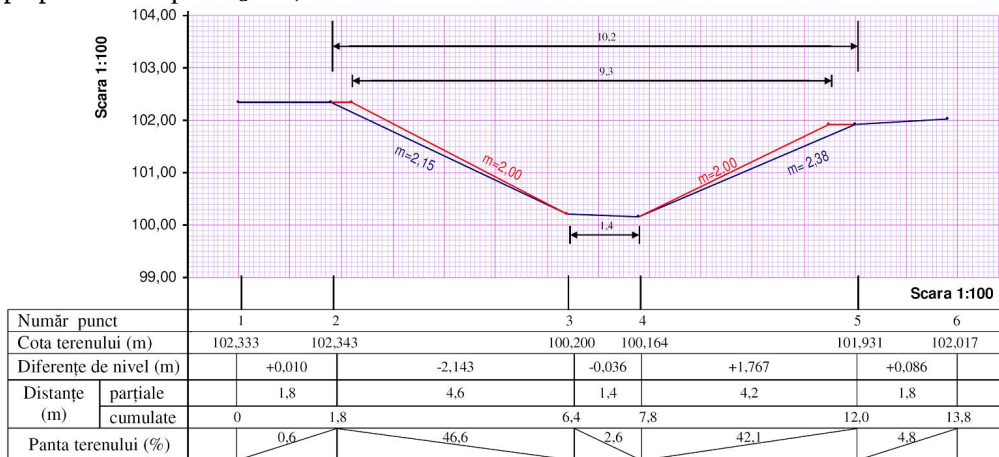
Figura 2 Secțiune transversală (A-A') prin canalul colector Strâmba

Pe baza măsurărilor efectuate, în anul 2007, s-a determinat o mărire a luminii canalului cu  $0,90$  m, datorită eroziunii de mal produsă prin pășunatul cu ovine pe secțiunea canalului în afara perioadei de vegetație, suprafața deservită de acest canal având folosința arabil.

În perioada de funcționare, secțiunea canalului Strâmba nu a suferit modificări însemnate, adâncimea și lățimea la fund având valori egale cu cele inițiale. Aluviunile rezultate în urma eroziunii de mal sunt antrenate de debitele mari înregistrate primăvara la topirea zăpezii, precum și, a precipitațiilor abundente căzute în 1-5 zile consecutive pe suprafața desecată-drenată cât și de pe zonele limitrofe mai înalte. Coeficientul de taluz al acestui canal, stabilit la execuție la

valoarea de  $m = 2,00$ , datorită aluviosolurilor slab și moderat scheletice, cu procentul fragmentelor de rocă cuprins între 6-25 % și, respectiv, 26-50 %, s-a modificat puțin prin eroziunea de mal, înregistrându-se pe malul stâng  $m_s = 2,15$  și pe partea dreaptă  $m_d = 2,38$ .

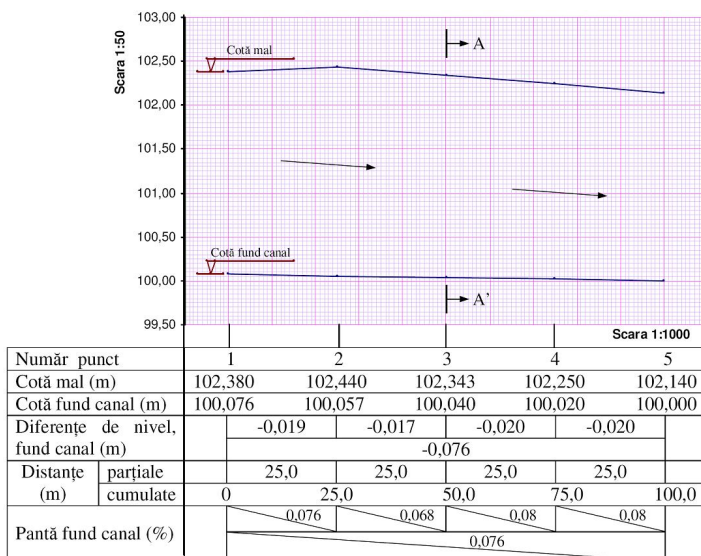
Figura 3 Secțiune longitudinală pe canalul colector Strâmba

În profilul longitudinal executat pe canalul colector Strâmba (figura 3), se constată menținerea unei pante longitudinale a fundului canalului relativ uniformă, înregistrându-se valori cuprinse între 0,068 % și 0,080 %, care au permis circulația apei cu viteze admisibile. Această uniformitate a pantei longitudinale și lipsa tronsoanelor cu contrapantă de-a lungului canalului nu a favorizat stagnarea apei un timp mai îndelungat pe fundul canalului și, implicit, colmatarea și instalarea vegetației higrofile.

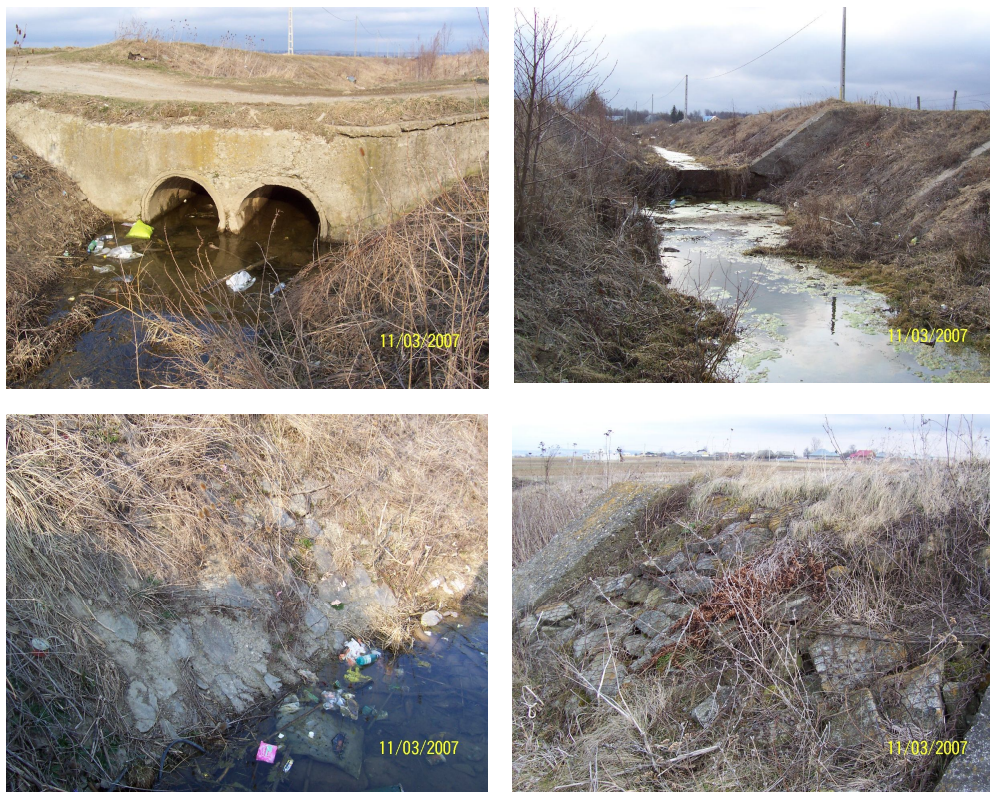
Foto 1 Construcții hidrotehnice din sistemul de desecare-drenaj Bogdănești-Baia

Menținerea relativ nemodificată a secțiunii canalului colector Strâmba se datorează și numărului mare de ruperi de pantă, cu înălțimi de 0,50 m și 1,00 m și a consolidărilor cu pereu din piatră executate pe lungimi de 8,00 m în amonte și în avalul căderilor din beton și a podețelor, ce sunt într-o stare bună din punct de vedere al integrității (foto 1).

1. Construcțiile hidrotehnice consolidate cu pereu din piatră de pe rețeaua de desecare din sistemul Bogdănești-Baia sunt într-o stare bună de funcționare. Cauza principală a deteriorării construcțiilor hidrotehnice, în special după anul 1990, fiind sustragerea dalelor de la consolidările podețelor, ruperile de pantă și confluența canalelor.
