## CONSECINȚE ALE COLMATĂRII CANALELOR DE DESECARE, ÎN SISTEMUL DE DESECARE-DRENAJ ROTOPĂNEȘTI-RĂDĂȘENI-FÂNTÂNA MARE, JUDEȚUL SUCEAVA

O. RADU

Universitatea de Științe Agricole și  
Medicină Veterinară „Ion Ionescu de la Brad” Iași  
e-mail: opricaradu@yahoo.com

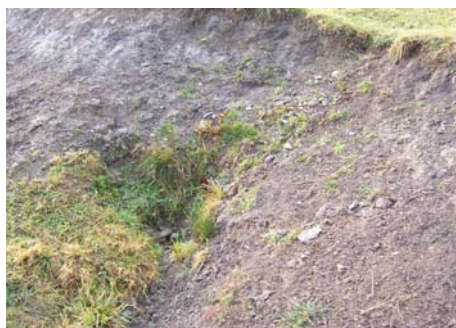
Foto 1. Gura drenului colector DC<sub>7</sub>

Colmatarea canalului pe adâncimea de 0,60 m și eroziunea de mal au determinat, în amonte secțiunii transversale, obturarea totală și scoaterea din funcțiune a drenului colector Dc<sub>7</sub> (foto 1) și, în aval, colmatarea parțială a drenului colector Dc<sub>8</sub> (foto 2).

În timpul observațiilor efectuate pe teren s-a constatat că după perioade de 1-5 zile consecutive cu precipitații, precum și la topirea zăpezii, pe suprafața deservită de drenurile colectoare Dc<sub>7</sub> și Dc<sub>8</sub>, apa stagnează o perioadă lungă de timp, favorizând instalarea vegetației higrofile. Stagnarea apei este favorizată și de deponiile modelate pe această parte a *canalului colector Șomuzel*.

Pentru evitarea acestor neajunsuri, se recomandă decolmatarea urgentă a canalelor de desecare, a gurilor de evacuare, nivelarea deponiilor într-un strat subțire, precum și, execuția unor rigole traversabile în porțiunile joase, distanțate la 50-100 m, prin care să se asigure scurgerea apei în albiile canalelor.

1. Având în vedere suprafața relativ mare pe care o deservește un dren colector, obturarea gurii de evacuare nu trebuie neglijată, impunându-se aplicarea de măsuri imediate de remediere, deoarece poate duce la scoaterea din funcțiune a întregului dren și la reparația excesului de umiditate pe suprafața deservită.

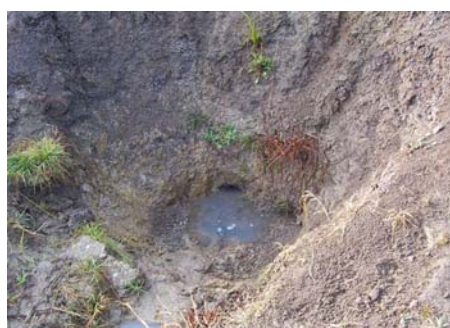
Foto 2. Gura de evacuare a drenului DC<sub>8</sub>

Pe suprafața deservită de colectorul DC<sub>8</sub> nu erau prezente suprafețe cu luciu de apă deoarece acest colector cu gura de evacuare parțial colmatată, funcționa și elimina apele colectate de drenurile absorbante.
